Rapport

Westelijke ontsluiting Woerden

Woerden West

Definitief

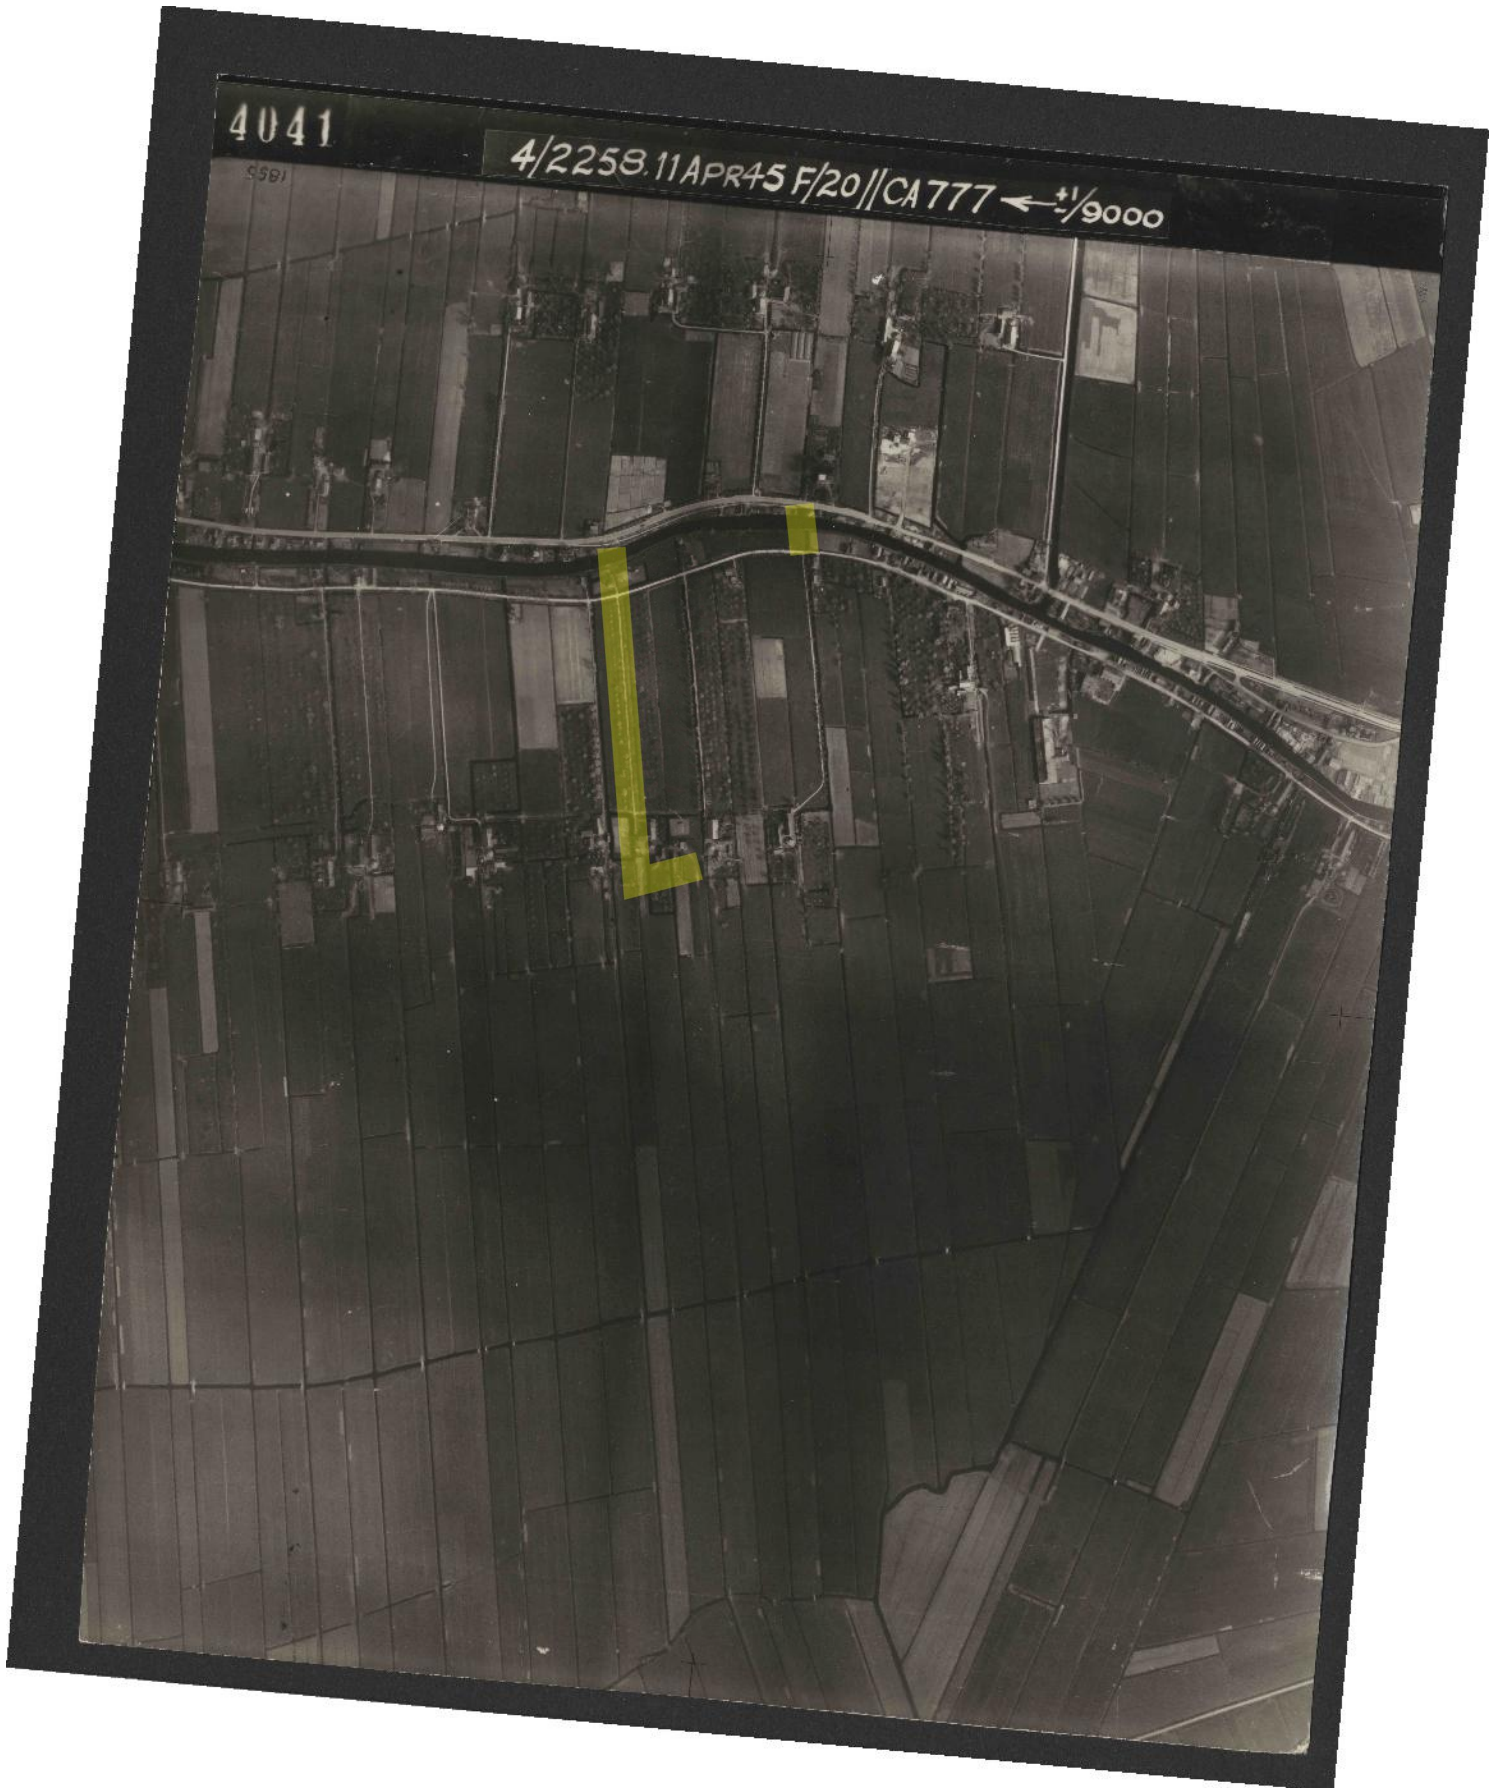
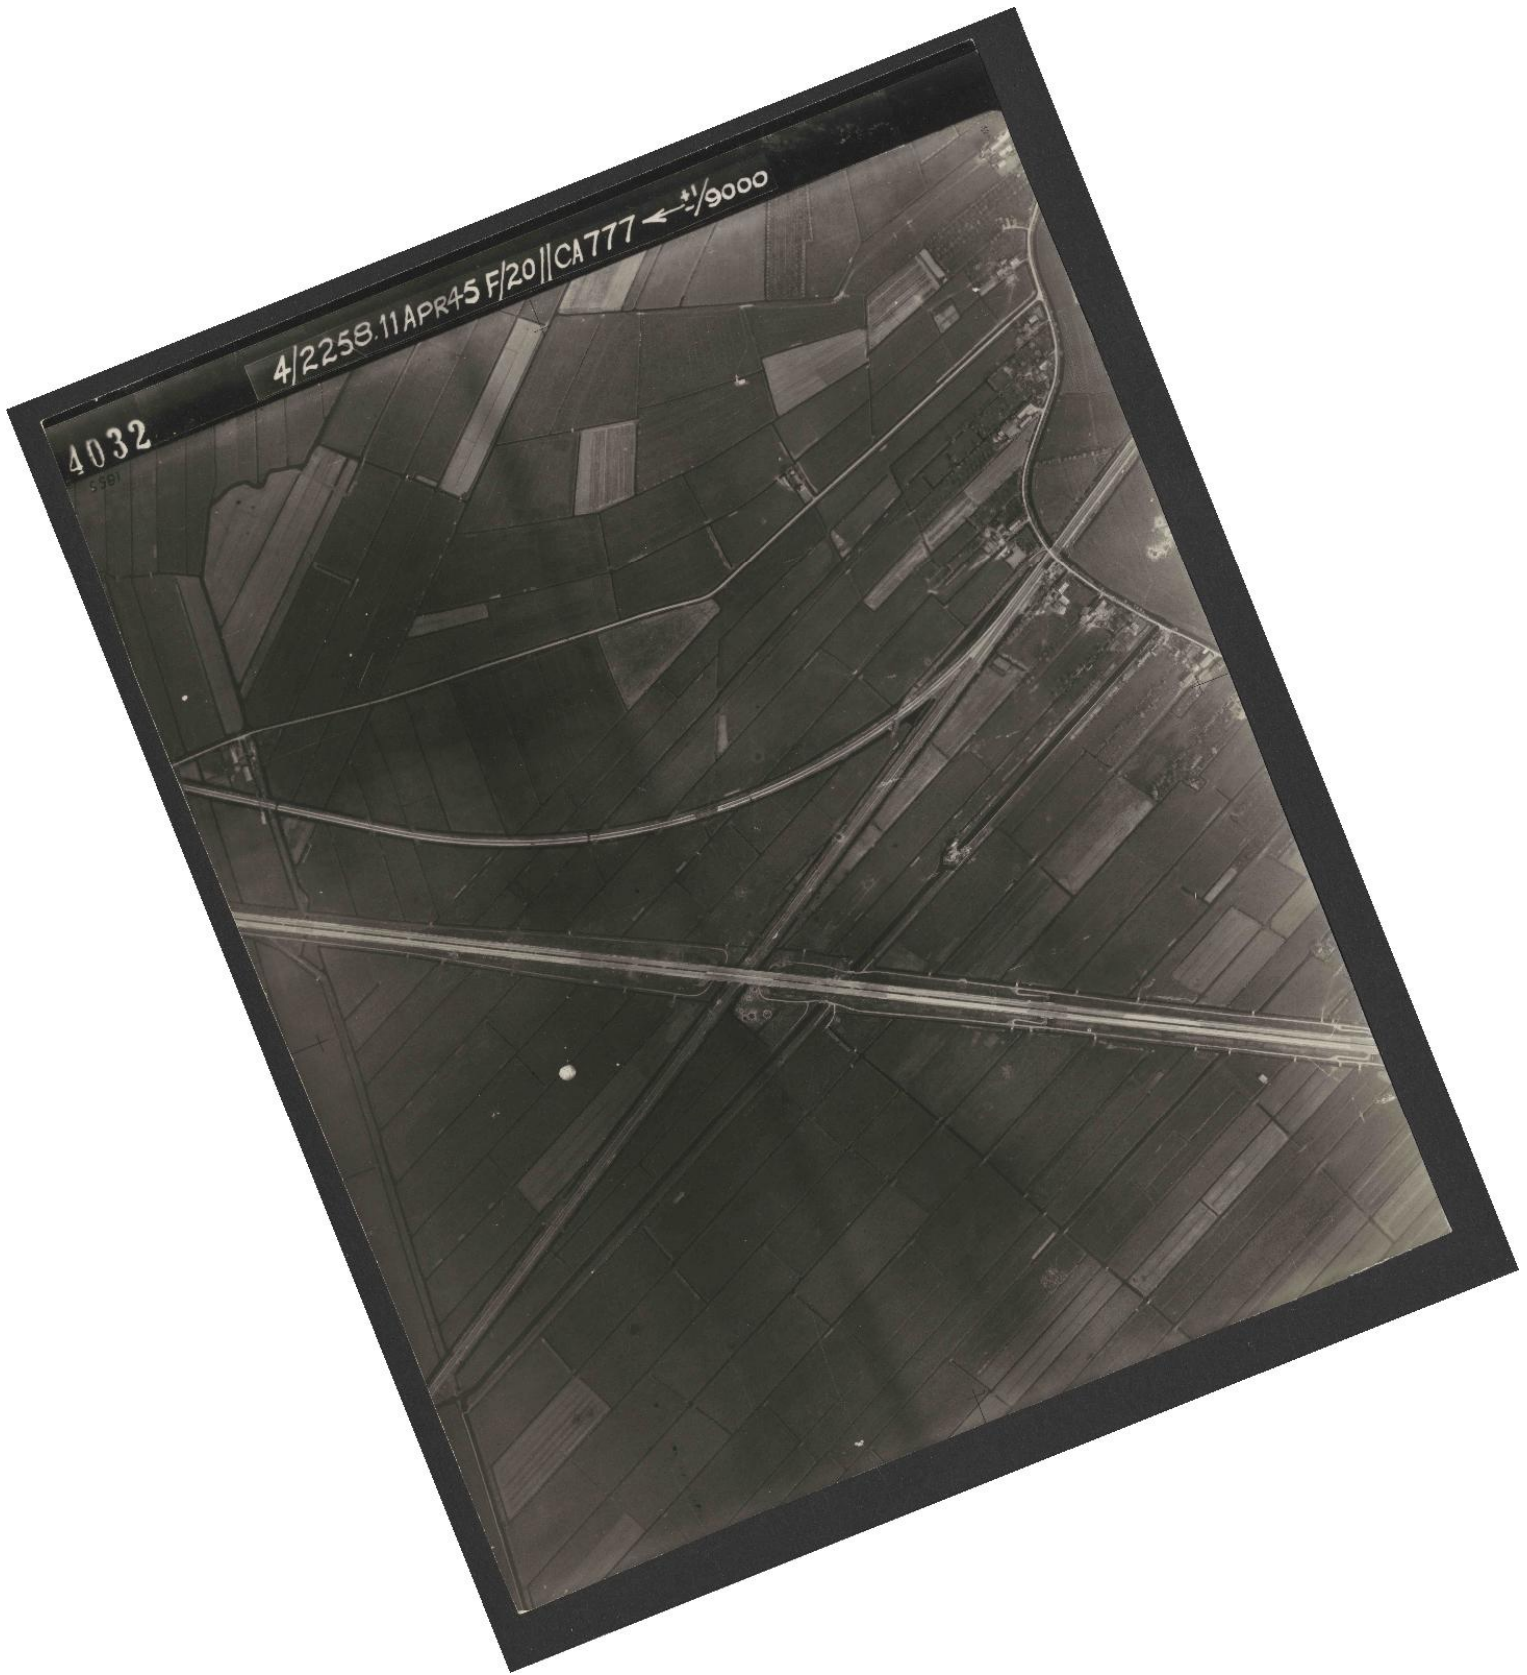
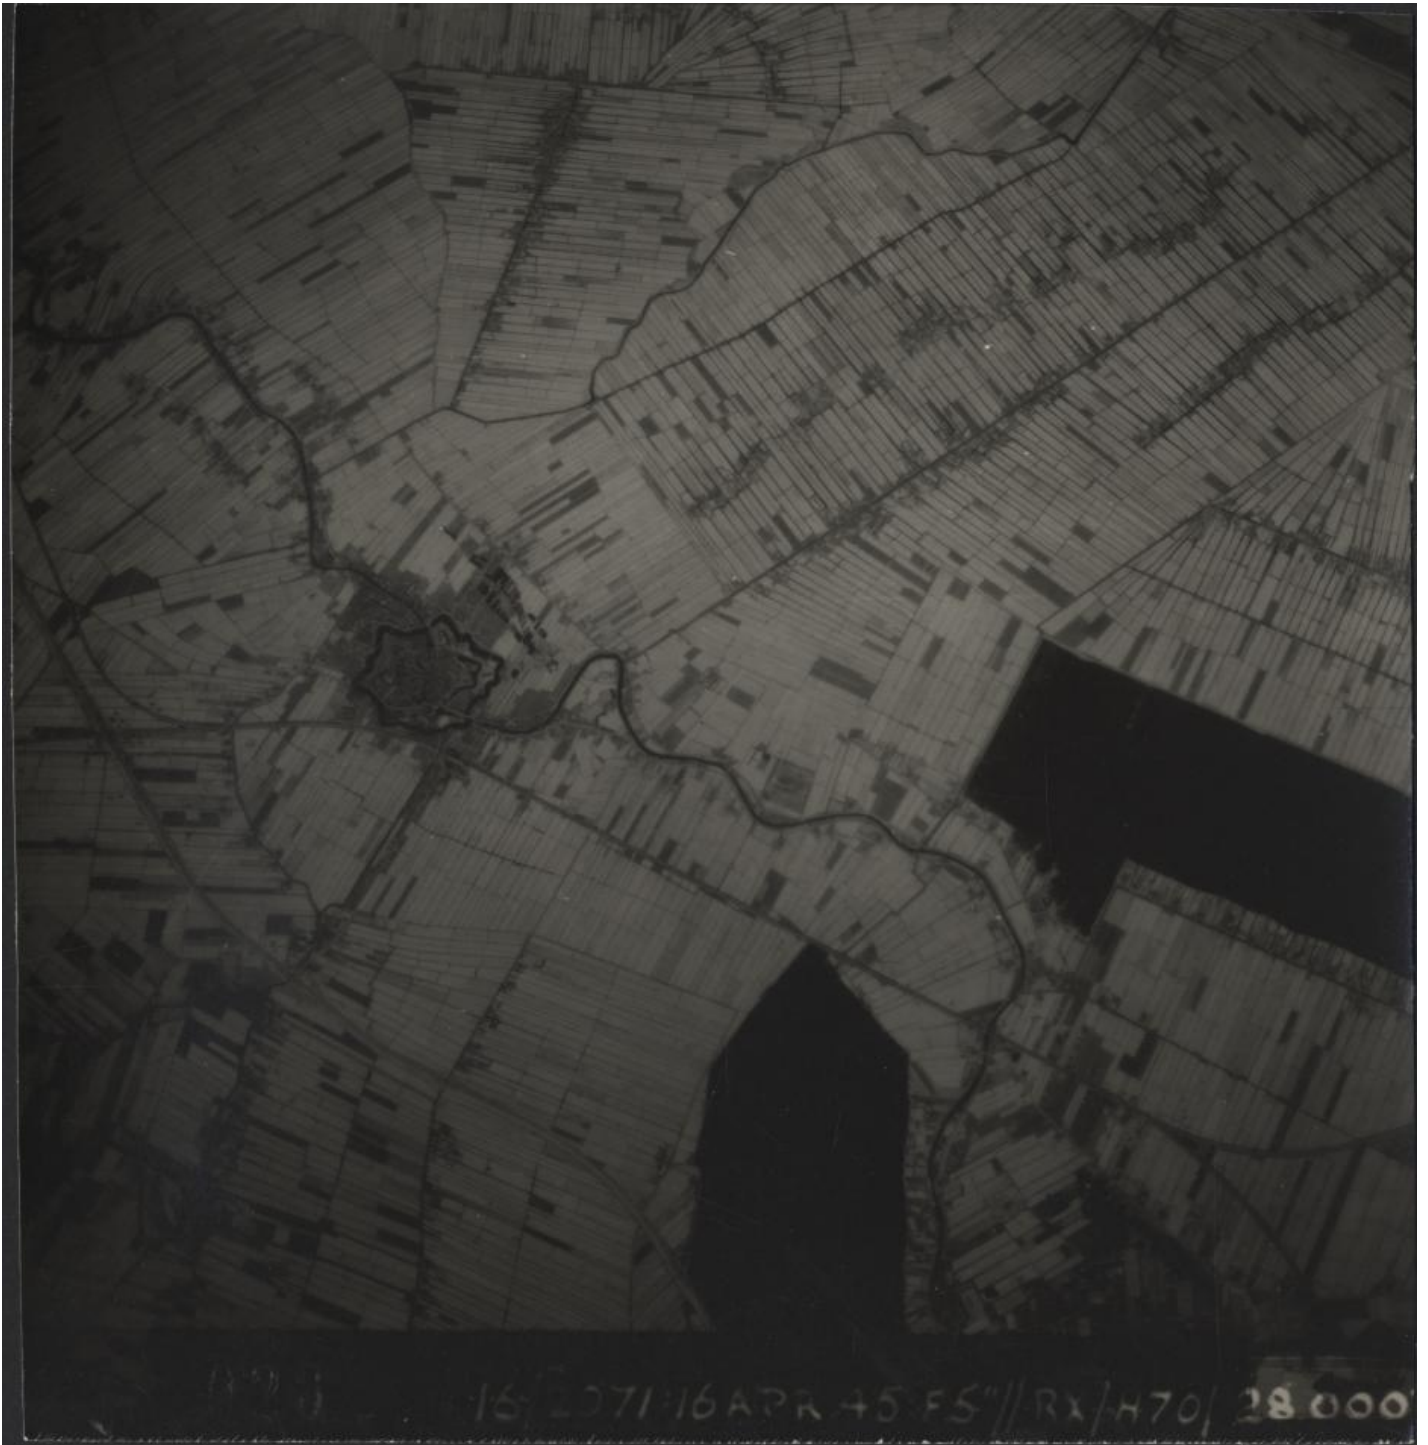
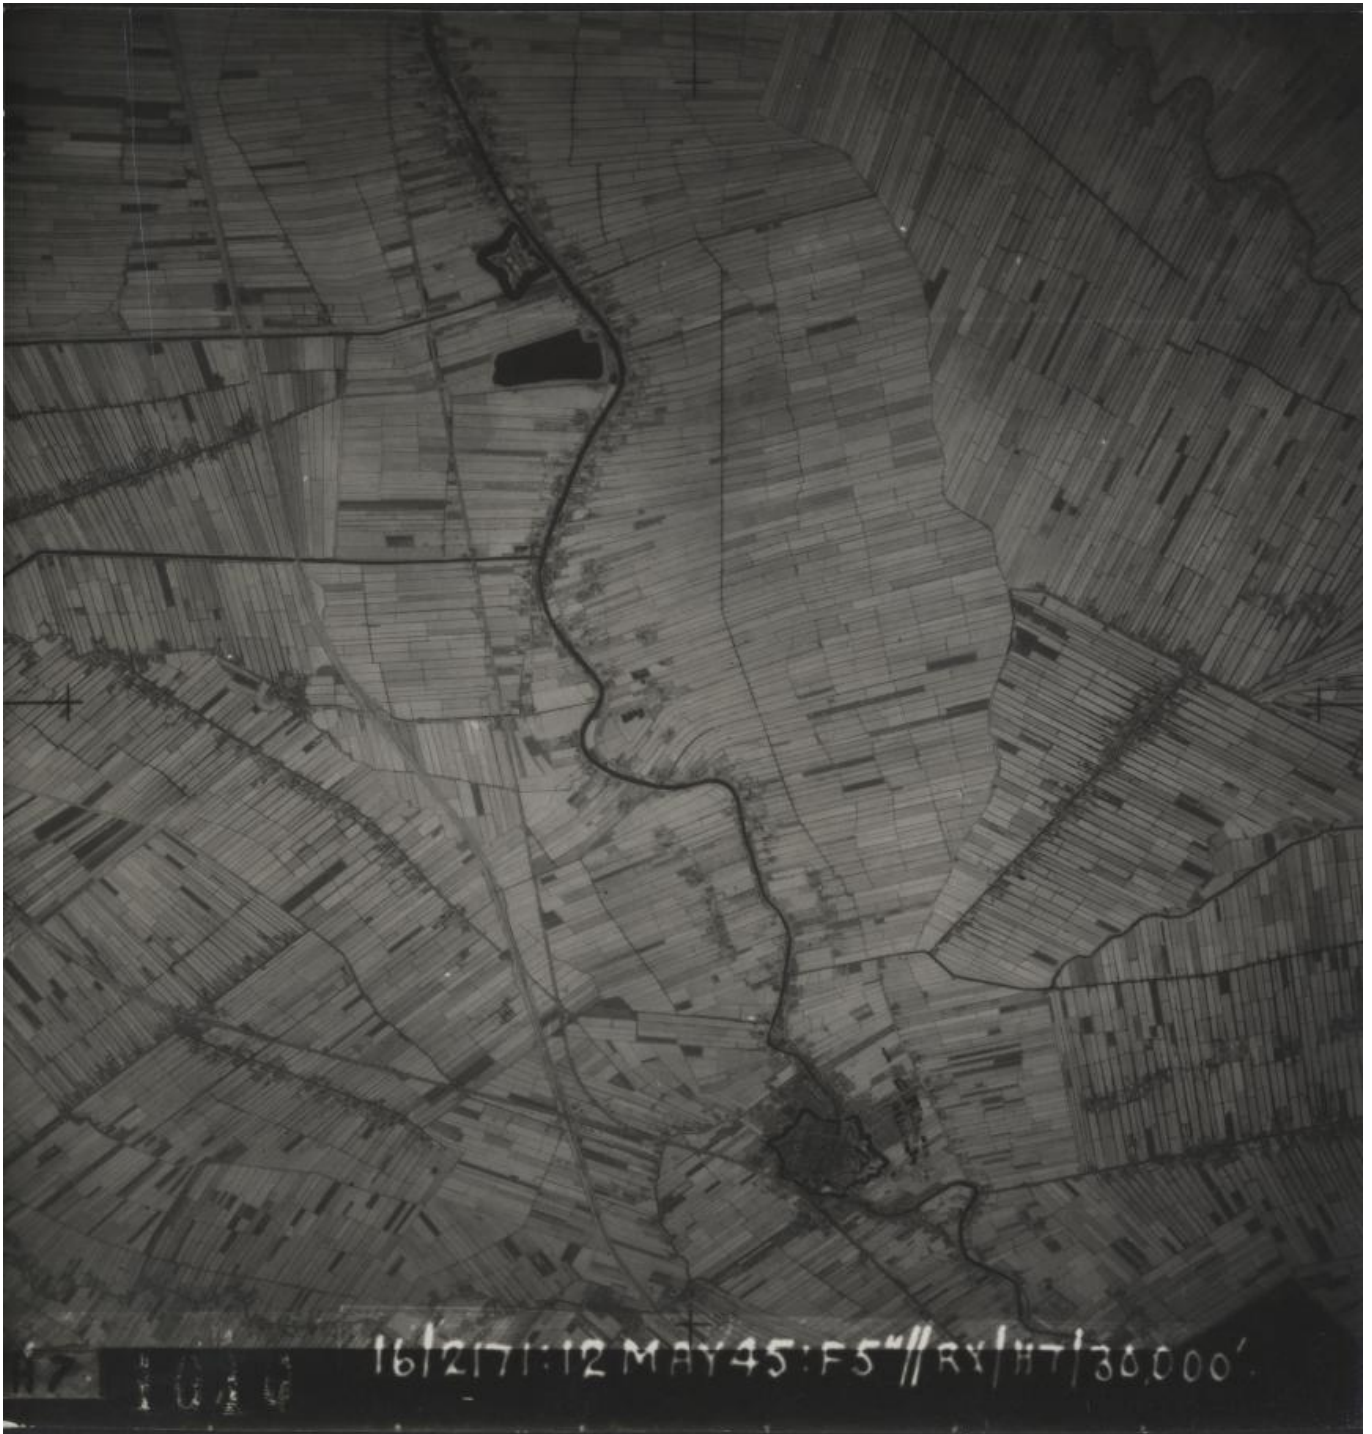
Bijlage 1 Luchtfoto – WUR

De National Collection of Aerial Photography te Schotland (NCAP) ontsluit onder andere luchtfoto's, genomen tijdens de Tweede Wereldoorlog. Het bestand bestaat uit luchtfoto's, genomen voor en na luchtaanvallen. Het NCAP ontsluit foto's van de projectlocatie en het omliggende gebied. Ook het archief van de WUR ontsluit luchtfoto's, genomen tijdens de Tweede Wereldoorlog. Een groot aandeel van deze foto's tonen een wolkendek boven de projectlocatie. Enkele foto's waarop de projectlocatie wel zichtbaar is zijn wel scherp maar helaas genomen met een korte sluitertijd en zodoende wat donker. In bijlage 1 is één foto uit dit archief toegevoegd. Het betreft luchtfoto's 4041 (d.d. 11-04-1945).

De projectlocatie is middels een gele lijn ingetekend. Nabij de projectlocatie worden verschillende maaiveldverstorings opgemerkt. Deze zijn vermoedelijk veroorzaakt door afgeworpen munitie en deels met rode stippellijnen gemarkeerd.

Via DotKaData zijn twee luchtfoto's aangekocht, te weten 1010 (d.d. 12 mei 1945) en 2020 (d.d. 16 april 1945). In bijlage 1 zijn de luchtfoto's opgenomen. De projectlocatie is indicatief middels een gele lijn ingetekend.

De foto's dateren van voor de bevrijding van de locatie. De foto's zijn van redelijke kwaliteit. Er worden op het eerste oog geen opmerkelijke maaiveldverstorings opgemerkt die verband houden met de inzet van CE of oorlogsgelateerde activiteiten, waarbij mogelijk CE in het gebied is achtergebleven. Op korte afstand in zuidoostelijke richting zijn rond het spoor diverse luchtacties uitgevoerd. In figuur 3 is een snede uit een luchtfoto opgenomen. Dit correspondeert met het onderzoek uitgevoerd door T&A Survey.
